REPORTE ULTIMO SISMO REGISTRADO POR IDIGER

RED DE ACELERÓGRAFOS DE BOGOTÁ - RAB

DATOS DEL EVENTO SÍSMICO

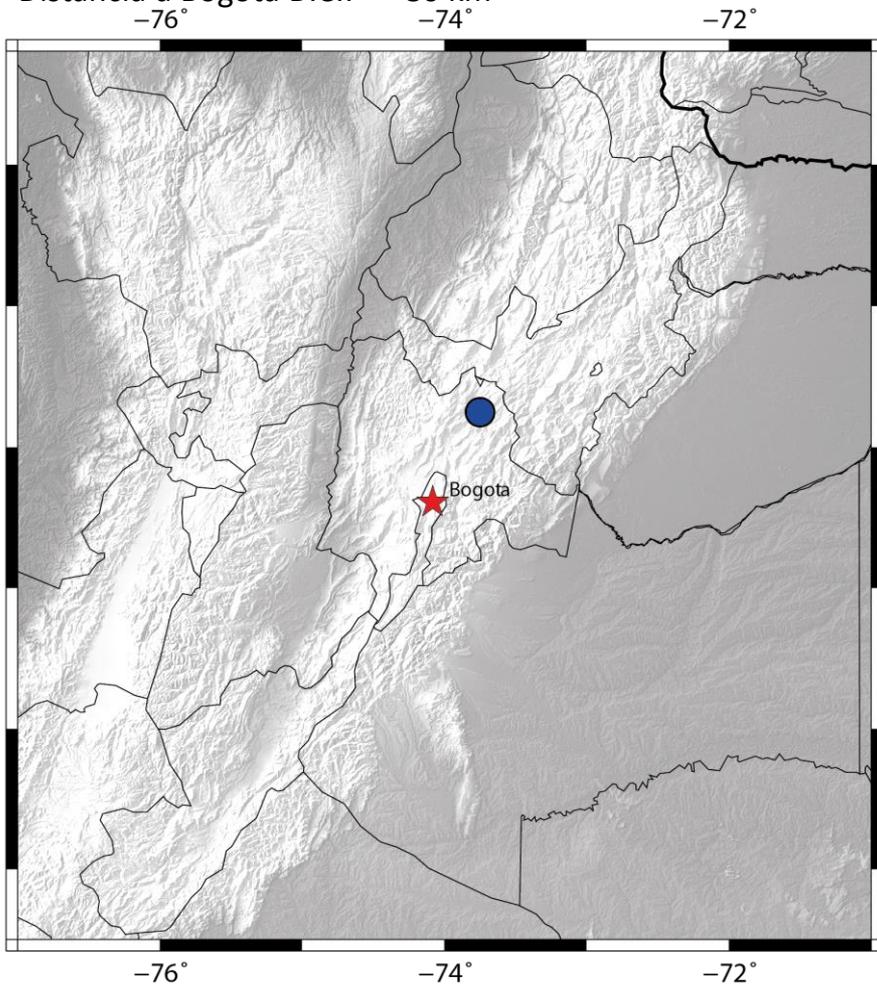
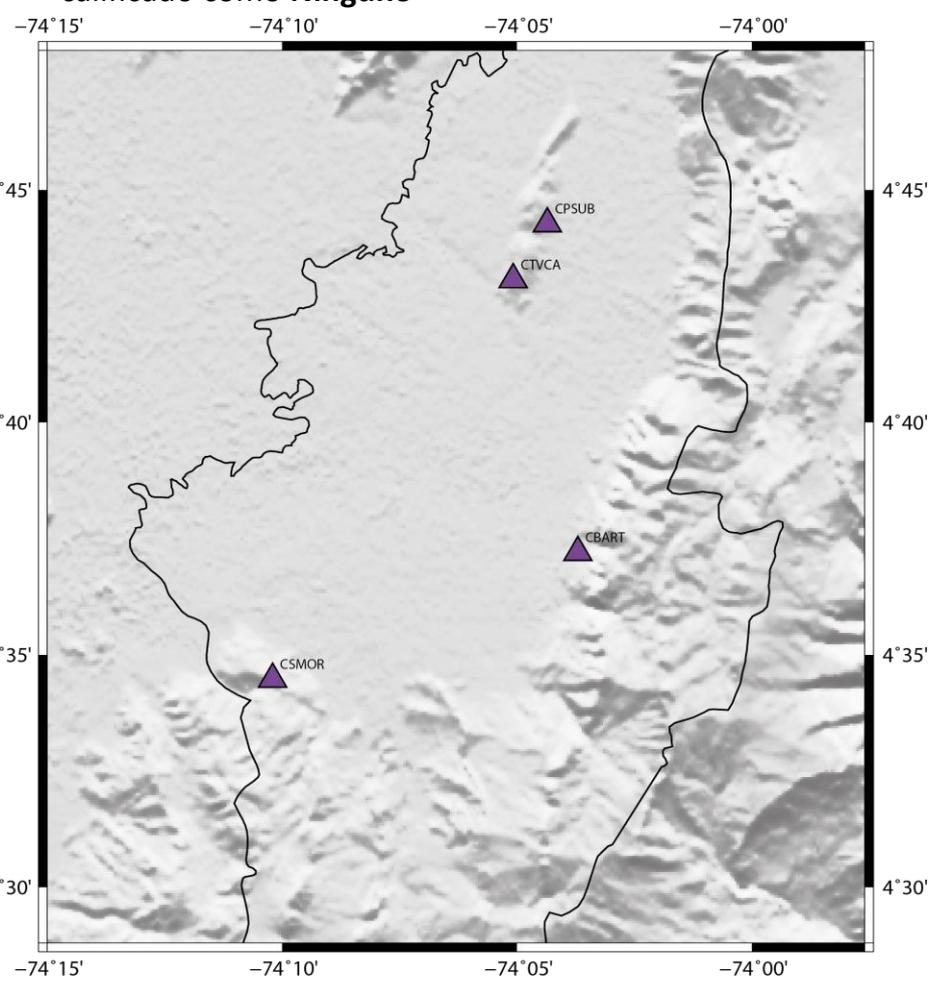
La estimación de intensidades a partir de los niveles de aceleración registrados por la RAB, indican que la percepción del movimiento en la ciudad de Bogotá D.C. es catalogada como **No Sentido** y el daño potencial es calificado como **Ninguno**

Profundidad (Km)

Magnitud (Mw)

Conveniones
 △ Estación de la Red de Acelerógrafos de Bogotá
